Projecto:  
Construção de um Complexo Desportivo - Vimioso

COMPORTAMENTO TÉRMICO

Pormenores Construtivos

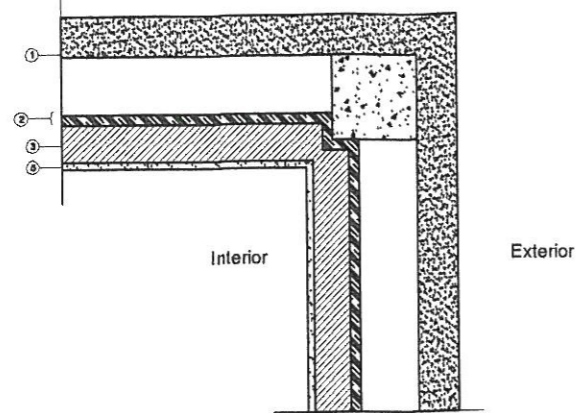
Pormenor de Ligação de Duas Paredes Verticais  
Pormenor de Correção Térmica em Pilar 0,30 \* 0,30

Correção Térmica em Pilar

- 1 - Betão: 12 cm
- 2 - Caixa de ar (Poliestireno extrudido: 4 cm): 25 cm
- 3 - Tijolo cerâmico furado (11 cm): 11 cm
- 4 - Reboco: 1,5 cm

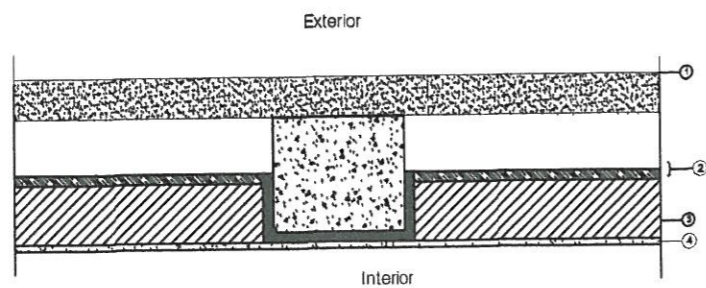
Pormenor de Ligação de Duas Paredes Verticais  
Pormenor de Correção Térmica em Pilar 0,30 \* 0,30

Correção Térmica em Pilar

- 2 - Betão: 12 cm
- 3 - Caixa de ar (Poliestireno extrudido: 4 cm): 25 cm
- 4 - Tijolo cerâmico furado (11 cm): 11 cm
- 5 - Reboco: 1,5 cm

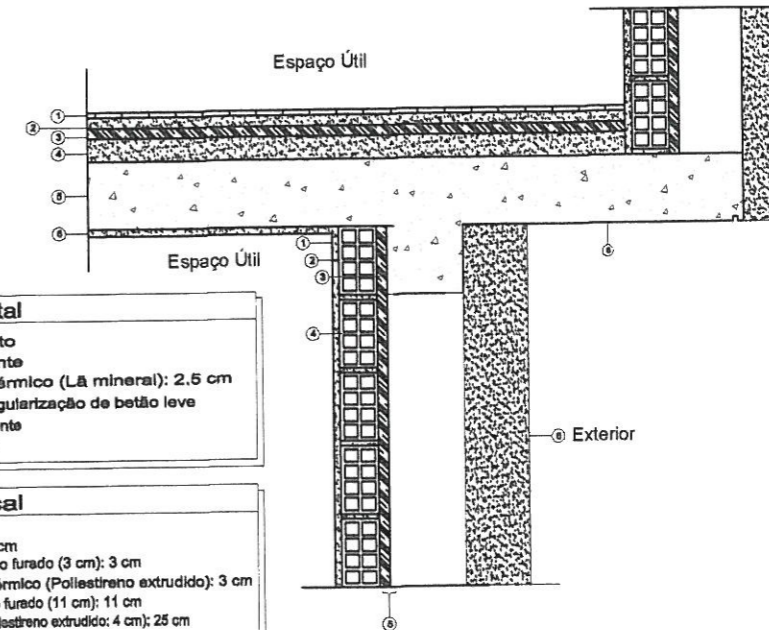
Pormenor de Ligação de Fachada com o Exterior  
Pormenor de Correção Térmica em Pavimentos Exteriores  
Pormenor de Correção Térmica em Vigas

Elemento Horizontal

- 1 - Revestimento
- 2 - Lajeta flutuante
- 3 - Isolamento térmico (Lã mineral): 2,5 cm
- 4 - Camada de regularização de betão leve
- 5 - Elemento resistente
- 6 - Reboco: 1,5 cm

Elemento Vertical

- 1 - Reboco: 1,5 cm
- 2 - Tijolo cerâmico furado (3 cm): 3 cm
- 3 - Isolamento térmico (Poliestireno extrudido): 3 cm
- 4 - Tijolo cerâmico furado (11 cm): 11 cm
- 5 - Caixa de ar (Poliestireno extrudido: 4 cm): 25 cm
- 6 - Betão: 12 cm
- 7 - Varanda
